División ENSAYOS y ANALISIS PERICIAL.

Elevo a esa instancia el presente Informe Técnico, elaborado en el Laboratorio Físico de esta Unidad, con motivo de la solicitud formulada por la Dirección General de DEFENSA CIVIL, organismo dependiente del Gobierno Autónomo de la Ciudad de BUENOS AIRES.

OBJETO DEL ENSAYO.

Se recibió en esta Dependencia Policial, una Muestra de Lana Mineral de Roca Volcánica que presenta una coloración verdosa, proveniente del Organismo mencionado anteriormente.

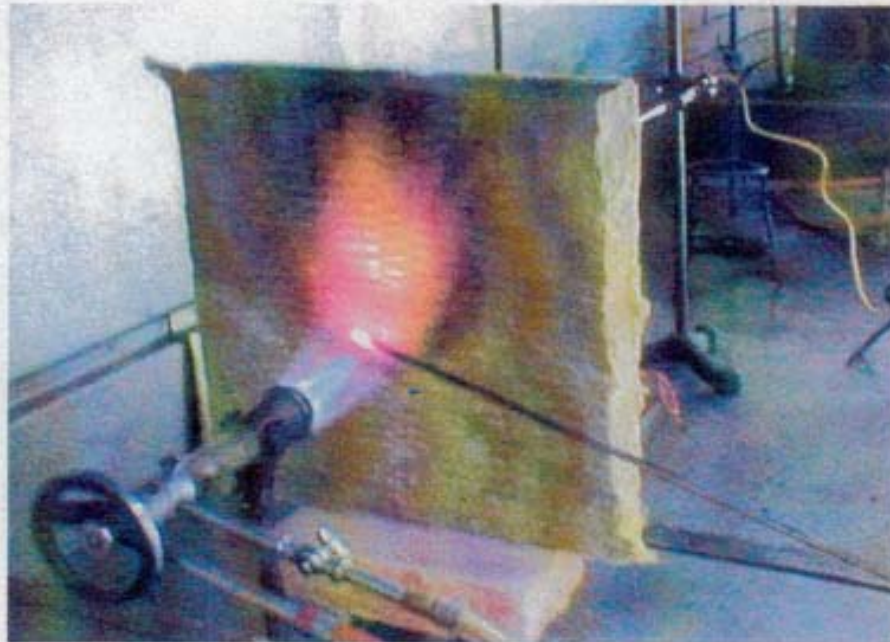
FOTOGRAFIA N° 2

Transcurridos unos 3 minutos 40 segundos, la zona de impacto (sector de la cara expuesta donde choca la llama) se torna al rojo vivo y fuera de ella se formaliza una aureola de color negra (ver fotografía N° 2). La temperatura registrada en la cara opuesta a la zona de impacto registra 32 °C.

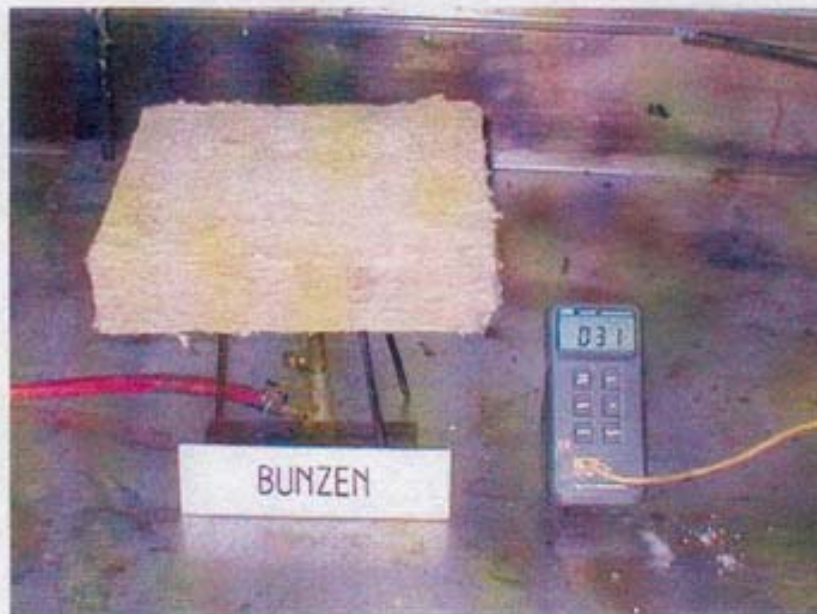
FOTOGRAFIA N° 4

Seguidamente se practicó el ensayo de Llama generada por el Mechero Bunzen, donde la probeta se dispone de manera horizontal sobre un trípode, y por debajo del mismo el mechero, tal como se puede apreciar en la vista fotográfica N° 4.

Se registro un valor de temperatura inicial de 31 °C, mientras que la temperatura de la llama supera los 530 °C.

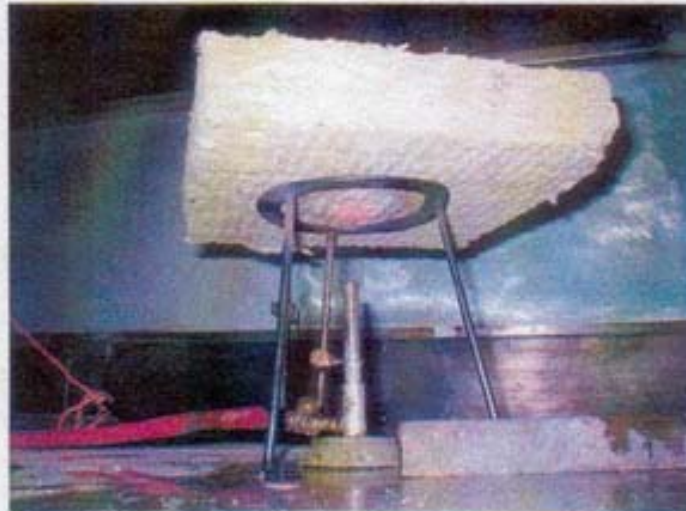
FOTOGRAFIA N° 5

Transcurridos 2 minutos 32 segundos de comenzado el ensayo, se aprecia un leve ennegrecimiento de la Zona de Impacto, sin producción de humo (ver fotografia N° 5).
